**Оползневая опасность и своевременность ее восприятия:  
региональный опыт**

*Цель* – выявление физической сущности оползневого процесса, его возникновения и развития под влиянием природных и техногенных факторов. Объектом исследования выбрана территория возле автодороги «Каменка-Марки» (6 км) с активно развивающимся оползневым процессом.

## Landslide Danger and Timeliness of its Perception: Regional Experience

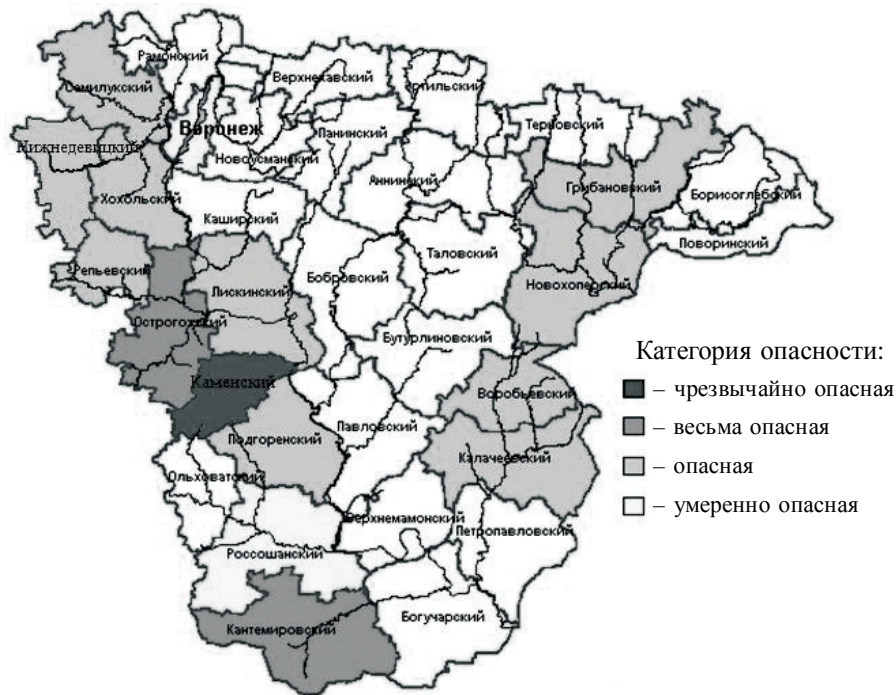
Рис. 1. Карта оползнеопасности административных районов Воронежской области [1]  
[Fig. 1. Landslide map of administrative districts Voronezh region]

Ряд районов Воронежской области находятся в оползневой опасности. Легко заметить из представленной карты на рисунке 1, что оползнеопасными территориями являются административные районы, расположенные в бассейнах рек Дон, Хопер, Подгорная на Среднерусской и Калачской возвышенностей.

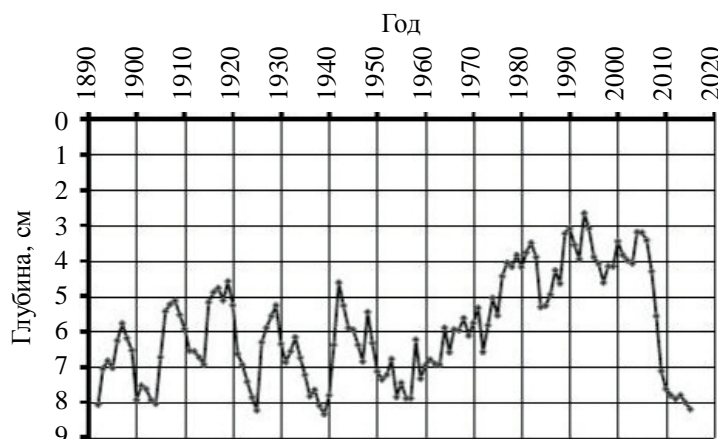
Рис. 3. Многолетняя динамика глубины грунтовых вод по «Докучаевскому колодцу» [3]  
[Fig. 3. Multiyear dynamics of groundwater depth along the "Dokuchaev's well"]

В эти же годы в известном «Докучаевском» колодце (Таловский район, опорный полигон «Каменная степь», шурф № 1) фиксировались наиболее высокие уровни грунтовых вод (рис. 3). Существенному повышению уровня вод в эти годы способствовало небольшое промерзание почвы: не более 42 см (в 2006 г.) при норме 93 см на ближайшей метеостанции «Лиски».

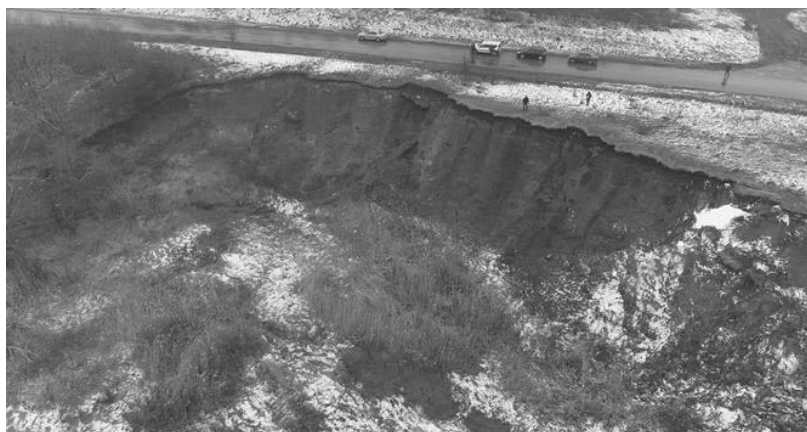
Рис. 4. Оползневой цирк у областной автодороги Каменка-Марки (6-й км), Каменский район Воронежской области (4 апреля 2019 г.)  
[Fig. 4. The landslide circus at the regional highway Kamenka-Marki (6th km), Kamensky district of the Voronezh region (April 4, 2019)]

Скорости смещения грунта оползни в Воронежской области в подавляющем большинстве относятся к медленным или исключительно медленным. Развивающийся оползневой процесс у областной автодороги Каменка-Марки (6-й километр автодороги) (рис. 4) находится в активной стадии.

У оползня отчетливо выражены основные морфологические элементы: в основании стенки срыва отмечаются выходы подземных вод в виде мочажин, в средней части и чуть ниже отмечается бугор выпирания, имеются открытые трещины разрыва. Данные факты свидетельствуют о том, что оползень активно развивается.

Во время обследования (04.04.2019) наименьшее расстояние от бровки оползня до обочины автомобильной дороги составляло 9,3 м, а до дорожного полотна – 10,8 м. Стенка срыва оползня составляла не менее 12 м. Циркообразная стенка срыва имела протяженность более 100 м. Наметившаяся свежая трещина отрыва длиной 13 м образовалась на удалении 2,3 м от существующей бровки срыва. Длина языка оползня составляет порядка 150 м.
